第一章 計畫概述

1.1 計畫目標

依據「發展大眾運輸條例」第 7 條及「大眾運輸營運與服務評鑑辦法」等規定，辦理「109 年度連江縣市區汽車客運營運與服務評鑑計畫」案，評鑑結果預計達成下列四項目的：

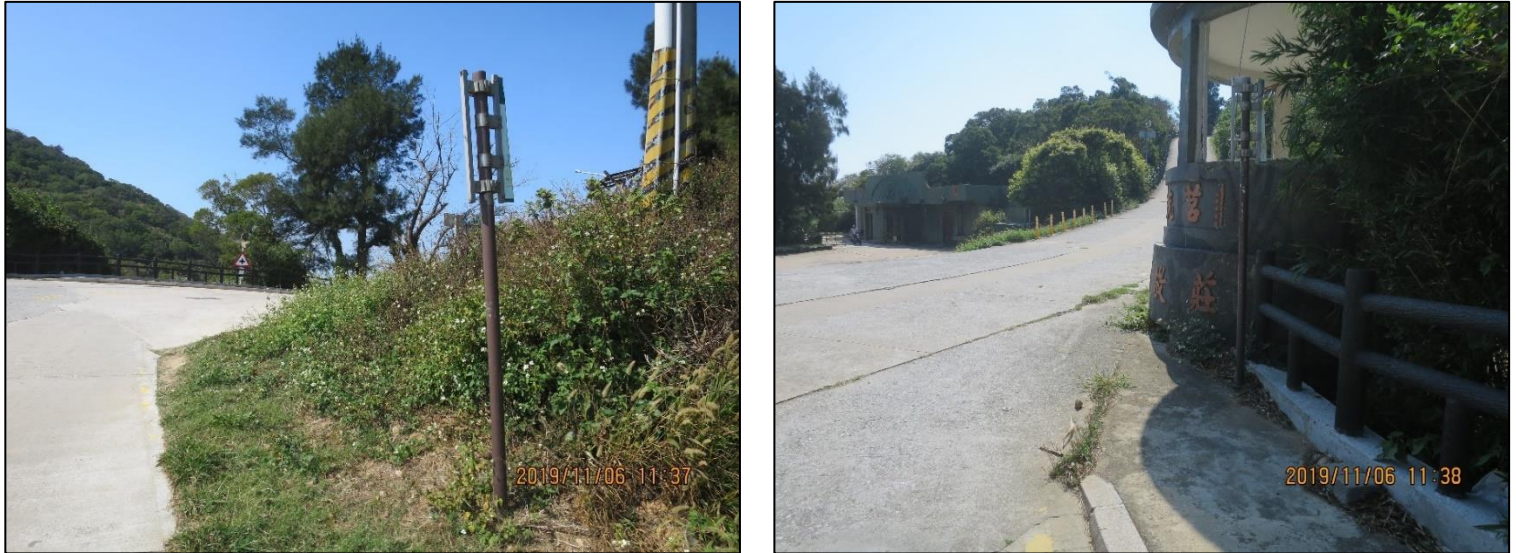
圖 2.1- 2 108 年度評鑑站牌毀損示意圖

許多路線站牌過於老舊，導致乘車資訊無法辨識，如圖 2.1-2 所示，其中有多處站牌已連續兩年查核有相同破損狀況，過去計畫也已將相關照片提供業者改善，故本年度計畫團隊也會加強查核過去評鑑缺失站牌，並斟酌加重扣分。

由 108 年度調查結果中，在「A 場站設施指標」中站牌缺失為主要扣分因素，除有多處站牌損毀之外，站牌資訊也有許多模糊或破損情況，故本次調查將會針對前期缺失站牌加強查核，並設計前期缺失改善狀況指標，對長期未改善之缺失加以扣分。

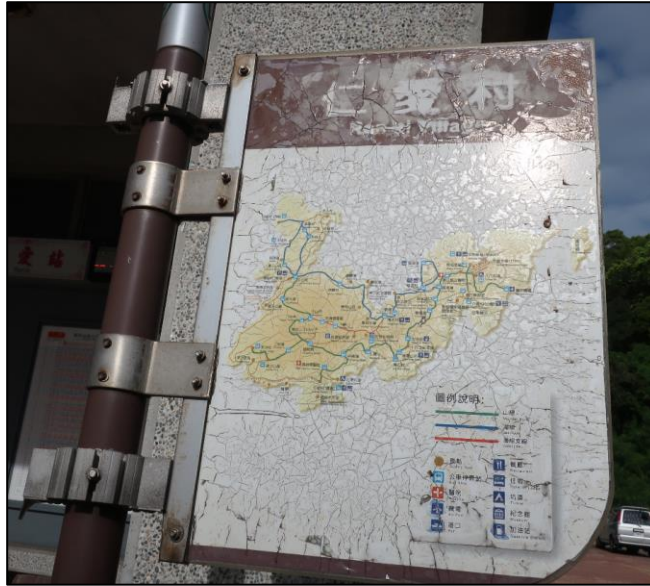
圖 3.2-1 站牌磨損示意圖

「A5 乘客資訊服務」以各市區公車路線之站位資訊完整性為評分依據，包括：站牌是否龜裂、站位資訊是否明確等，主要扣分原因為站牌破損、龜裂與髒汙，導致部分路線站牌無設置完整資訊，如圖 3.2-1 至 3.2-3 所示。

本團隊於稽查時，發現部分站牌因老舊而龜裂、破損與汙損，建議主管機關可以分批汰換年久失修之通用化設計公車站牌，以提供優質公車資訊服務。

1. 本年度評鑑計畫針對馬祖地區市區公車之站位進行普查，由調查結果發現，部分站牌已出現毀損現象仍未修復，以及部分站點雖提供上下客卻無設立站牌，建議相關單位可盡速針對上述事項進行改善。
2. 本年度評鑑計畫於路線別評鑑項目中，「A5 乘客資訊服務」、「B3 公車資訊服務設施」、「C5 駕駛員行車中吸煙、吃檳榔」及「C6 駕駛員服務態度與儀容」有扣分較重之情形，考量駕駛之服務品質會影響乘客乘車感受，為有效改善類似情形，建議可以將駕駛員之行車行為納入教育訓練，營運單位亦可自行定期派遣秘密客作服務品質調查，針對優良駕駛或連續行為不佳者，給予適當之獎勵或懲罰。而站牌資訊係為民眾獲取乘車資訊方法之一，若未能提供正確資訊，對於民眾而言其乘車意願將會有所下降，因此建議可定期針對站位進行清查，針對破損或有資訊錯誤之站牌進行更換，以確保民眾得以獲得正確之乘車資訊。以有效提升大眾運輸服務品質
